**MISSION : DIAGNOSTIC ET VERIFICATION DES PROJETS DES CENTRES  
D'EXCELLENCE AFRICAINS -ACE**

**CEA-IMPACT RLD 4.3**

**COLLEGE OF ENGINEERING-ENERGIE, INFRASTRUCTURE DE TRANSPORT  
ET ENVIRONNEMENT/ CoE-EIE UNIVERSITE ABOMEY CALAVI**

**28 Mai 2025**

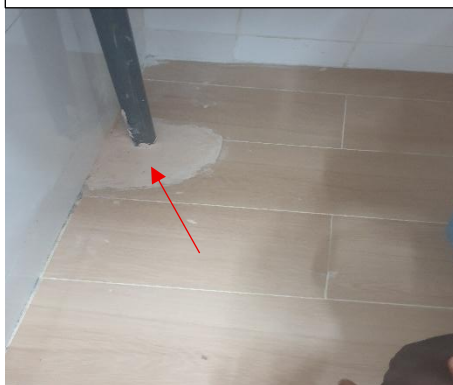
Ce type de finition de carrelage sous les paillasses ne sont pas acceptables

- faire poser les gâches métalliques pour les portes
- faire exécuter des revers d'eau autour du bâtiment (optionnel)
- revoir et finir correctement les carrelages sous les paillasses des labos à l'aplomb des PVC d'évacuation des eaux usées

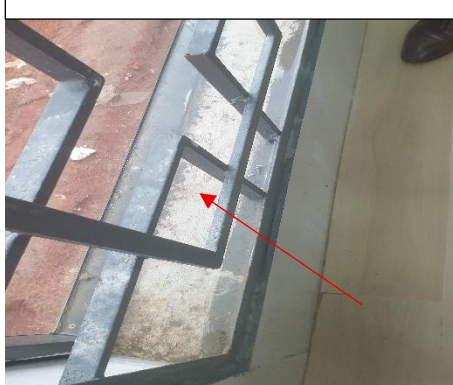
Même photo : Rétention d'eau de pluie derrière les grilles métalliques. Problème à régler

- jointoyer les lavabos et les tablettes de toilettes avec du joint souple (silicone ou néoprène)
- régler le problème de rétention d'eau de pluie entre les vitres et les grilles métalliques de ces mêmes fenêtres
